ホームインスペクション（住宅診断）

報告書

【一戸建て木造建築】

物件概要			
物件所在地	大阪府サンプル		
構造種別	木造（在来工法）		
規模	地上 0階 地下 0階		
面積	延べ床面積 93 m ²		
竣工時期	1936年（昭和11年）01月 （築78年）		
調査当日の状況			
通電	有	水道開栓	有
ガス開栓	無

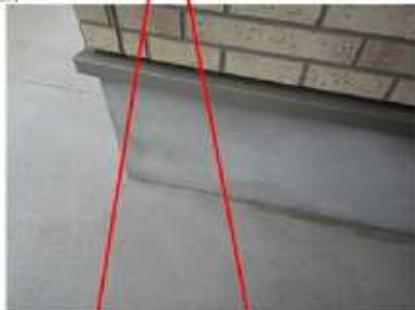
No.1

基礎 > 基礎表面 > モルタル仕上げ

基礎表面の仕上がり状態は、一部に表面仕上げモルタルの浮きが見られたものの、ひび割れ等は見られず、全体的には良好でした。

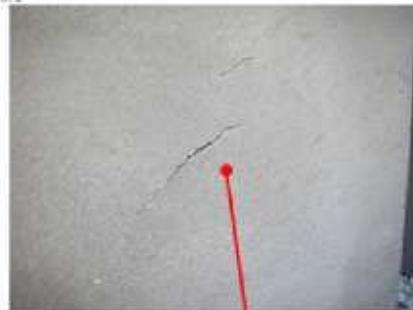
No.2

基礎 > 基礎表面 > モルタル仕上げ > 浮き

基礎表面のモルタル仕上げにひび割れが見られ、その周りに浮きが見られました。ひび割れは基礎コンクリートまで至っておらず、モルタル仕上げ部分だけのものと思われます。

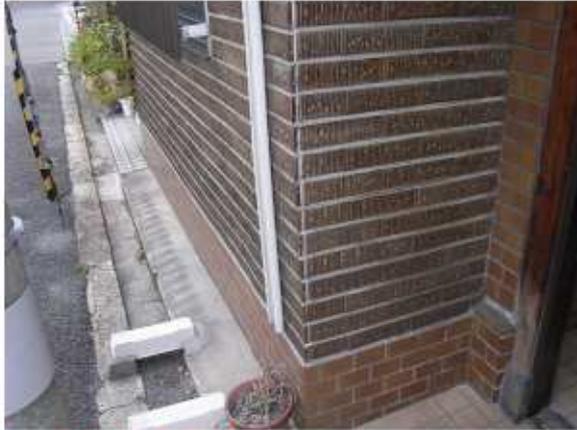
No. 1

基礎 > 基礎表面 > タイル貼

基礎立上り部分。前面道路側はタイル貼仕上げのためひび割れ等の確認が出来ませんでした。

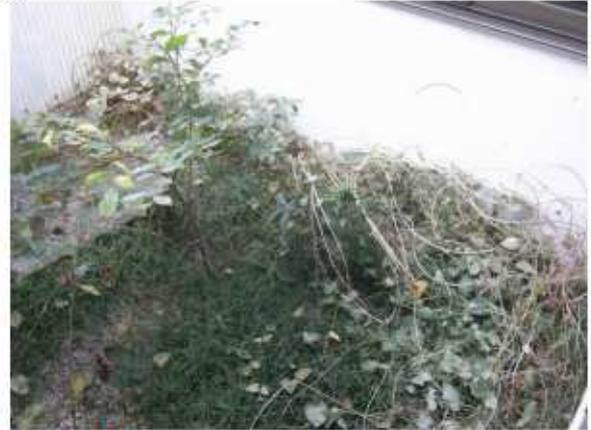
No. 2

基礎 > 中庭廻り

中庭廻り。建物周囲に雑草が牛い茂っています。定期的に除草することをお勧めします。

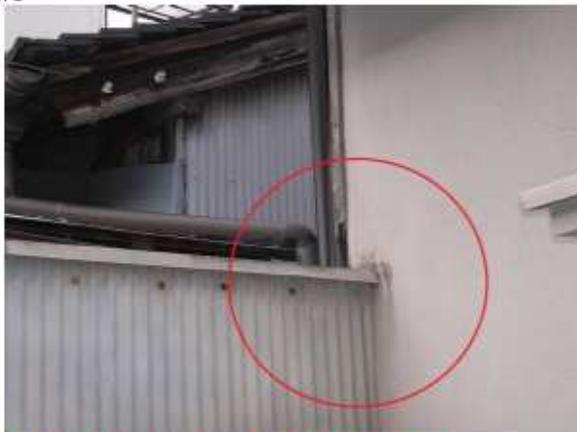
No. 3

外壁仕上げ > 外装材表面 > モルタル塗り仕上げ等 > こけ、変退色、水染み跡

隣棟取合い部分。笠木の雨水が直接壁に当たっていると思われます。出隅部分柱も腐食しています。雨水対策、腐食部分の補修が必要です。

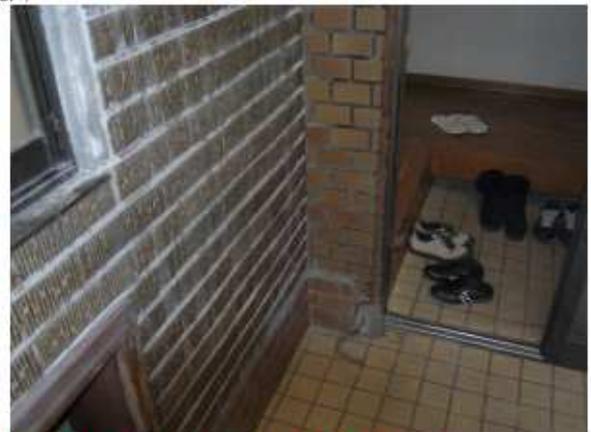
No. 4

外壁仕上げ > 外装材表面 > タイル・石および目地 > 白華（エフロレッセンス）

玄関前の壁にエフロレッセンスが見られました。

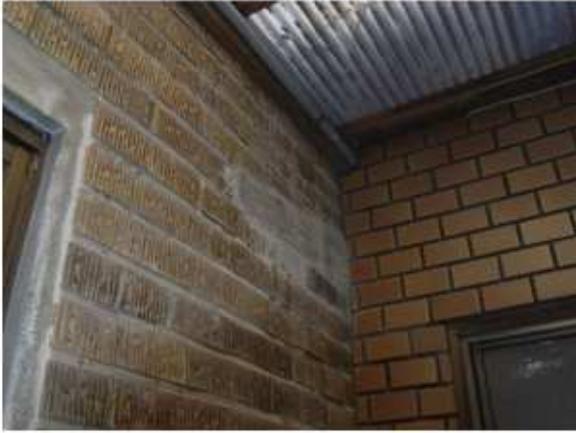
No. 5

外壁仕上げ > 外装材表面 > タイル・石および目地 > 白華 (エフロレッセンス)

玄関前の壁にエフロレッセンスが見られました。後付のポリ波板屋根の勾配がゆるいため流れにくい雨水が壁に浸透し下地モルタルに湿気が廻った結果、エフロを誘発したと思われます。

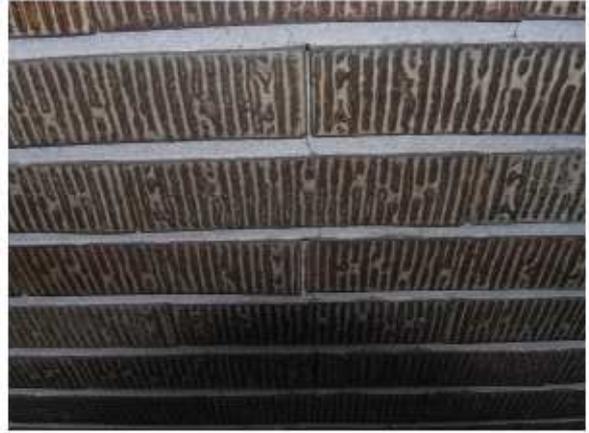
No. 6

外壁仕上げ > 外装材表面 > タイル・石および目地 > タイル目地

外壁タイル目地には隙間が多く発生していました。タイルの割れもあります。全体的な補修をお勧めします。

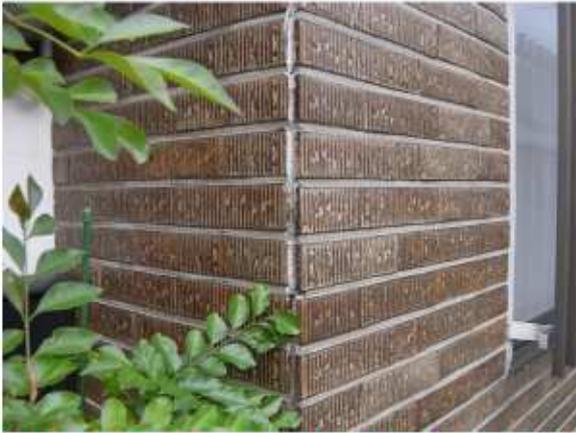
No. 7

外壁仕上げ > 外装材表面 > タイル・石および目地 > タイル目地

外壁タイルコーナー部の目地にも隙間が発生していました。補修をお勧めします。

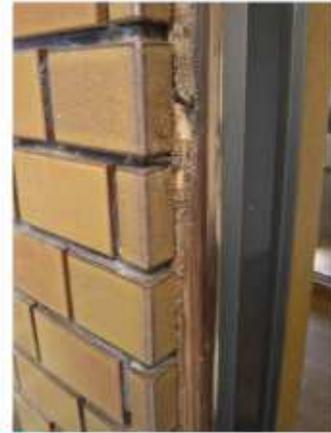
No. 8

外壁仕上げ > 蟻害

玄関扉枠部に蟻害が有ります。早急に改修が必要です。

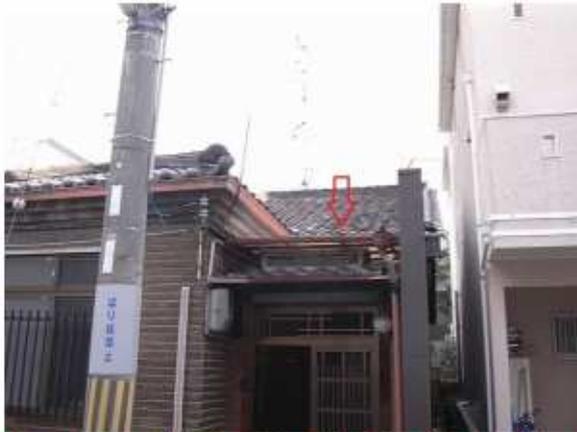
No. 9

屋根 > 軒先、棟、屋根面等の形状 > 軒先、棟、屋根面等の形状 > ポーチ屋根

後付け玄関ポーチ屋根。殆ど勾配がありません。壁取合い部分も止水処理が不十分なために壁からの浸水があります。早急に対策が必要です。

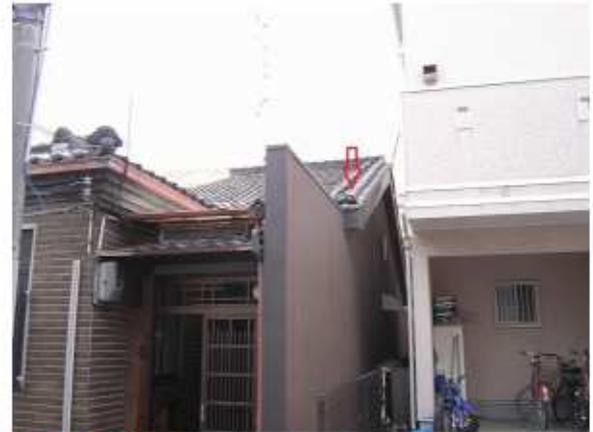
No. 10

屋根 > 仕上げ材表面 > 粘土瓦、厚形スレート(プレスセメント瓦)住宅屋根用化粧スレート > 著しい欠損

下り丸瓦の単部が欠落して葺き土が見える状態です。雨が直接入る状態です。のし瓦下の面戸漆喰の劣化も激しく防水性が少ない状態です。

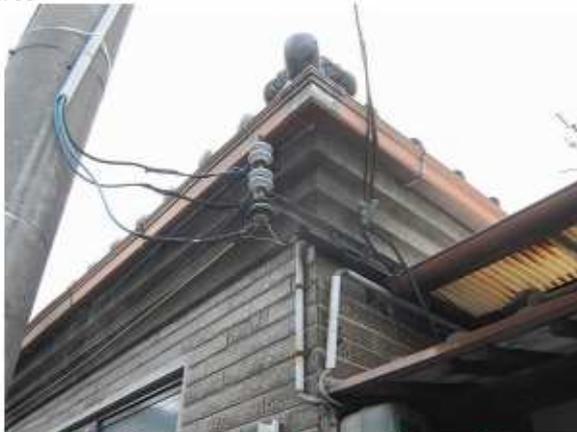
No. 11

軒裏 > 仕上げ材表面 > モルタル仕上げ等 > 著しいひび割れ

屋根の軒裏にひび割れが発生しています。雨の影響を受けやすく、剥離、雨漏りの原因にもなりますので注意が必要です。

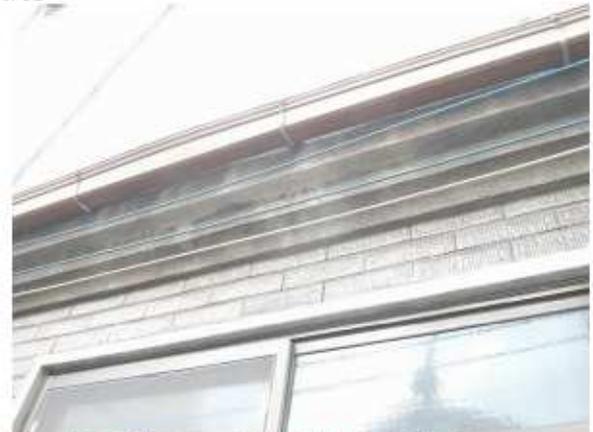
No. 12

軒裏 > 仕上げ材表面 > モルタル仕上げ等 > 水染み跡

道路側屋根軒裏
大きな水染みがあります。全体に確認が出来るために軒瓦の出が少ない可能性があります。

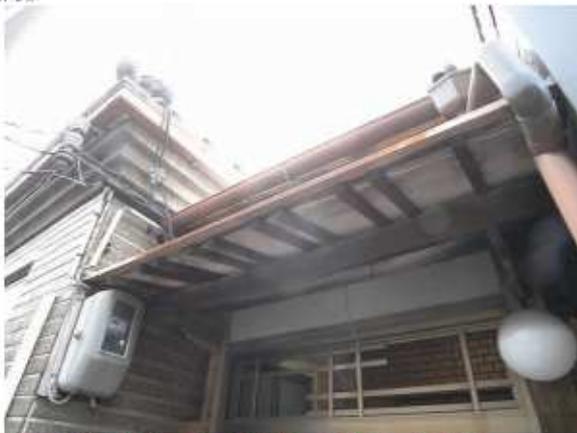
No. 13

軒裏 > 仕上げ材表面 > ケイカル板、合板等 > 水染み跡

玄関ポーチ屋根の軒裏に水染み痕があります。また、劣化により腐食しています。

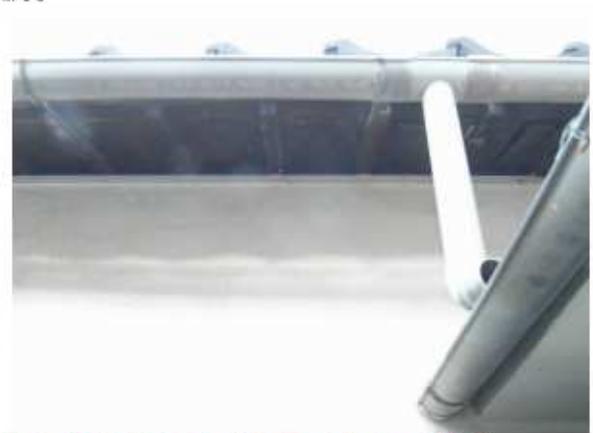
No. 14

軒裏 > 仕上げ材表面 > ケイカル板、合板等 > 水染み跡

中庭側軒天。水染み痕が激しく軒瓦部分で雨漏りがしている可能性があります。

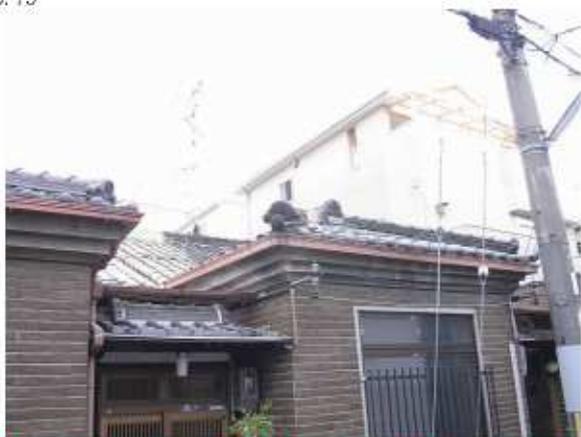
No. 15

雨どい > 軒どい、縦どい等 > 軒どい、縦どい等 > 著しい変退色

表面が劣化しはじめています。塗装するなどして本体を保護すると長持ちしやすくなります。

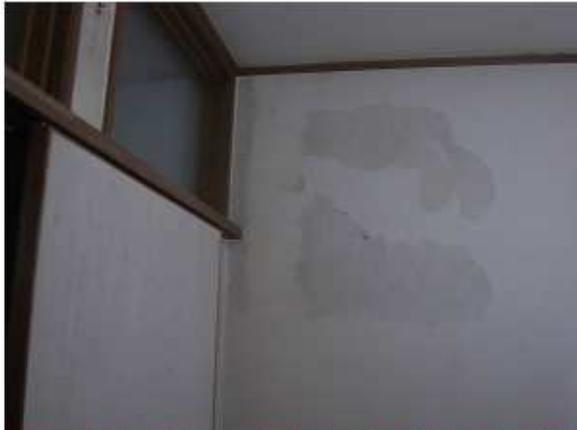
No. 16

壁、柱および梁のうち屋内に面する部分 > 仕上げ材表面 > 壁紙等 > 剥がれ

クロスが剥がれや破れ部分はかなり箇所で見受けられました。写真はリビング壁。

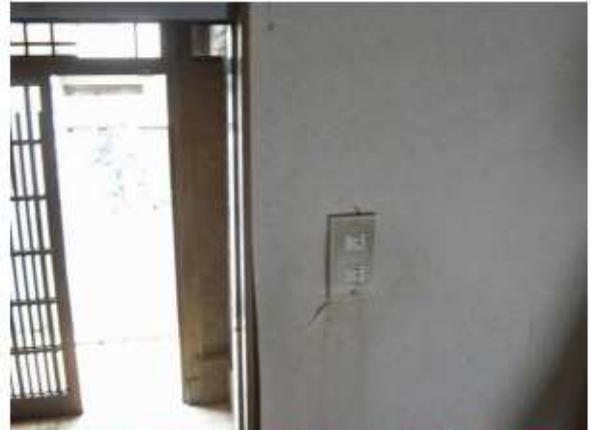
No. 17

壁、柱および梁のうち屋内に面する部分 > 仕上げ材表面 > 壁紙等 > 腐食・かび

玄関壁。コンセントボックスからの水浸み痕があります。屋根一壁取合いからの雨水の浸入が原因と思われます。

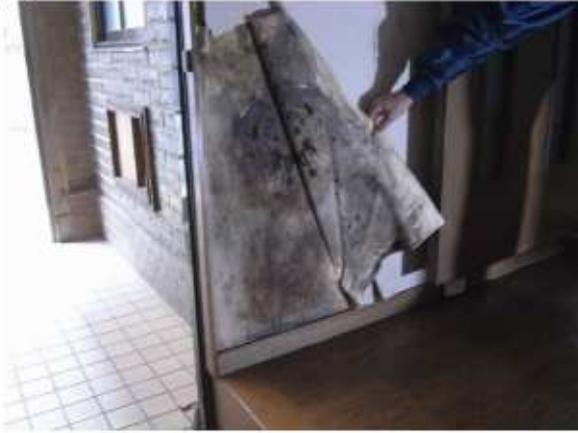
No. 18

壁、柱および梁のうち屋内に面する部分 > 仕上げ材表面 > 壁紙等 > 腐食・かび

玄関壁。広範囲の腐食、カビが発生しています。屋根一壁取合いからの雨水の浸入が原因と思われます。ここまで発生していれば内部の木部も腐食している可能性があります。

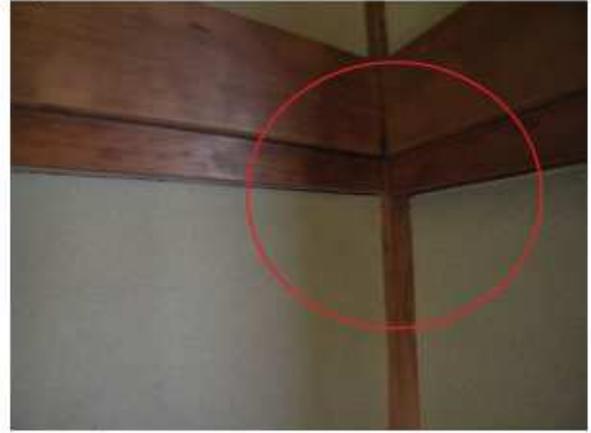
No. 19

壁、柱および梁のうち屋内に面する部分 > 仕上げ材表面 > 左官 > 著しいひび割れ・欠損

和室壁にひび割れが見られました。

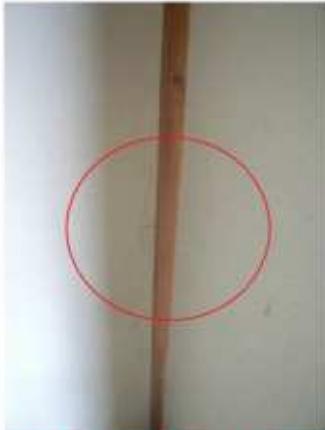
No. 20

壁、柱および梁のうち屋内に面する部分 > 仕上げ材表面 > 左官 > 著しいひび割れ・欠損

和室壁にひび割れが見られました。

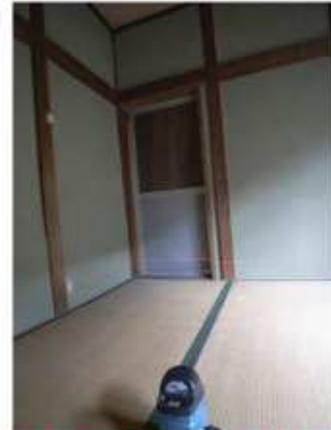
No. 21

壁、柱および梁のうち屋内に面する部分 > 著しい傾斜

和室柱の傾斜の測定。柱の傾斜があります。4.1/1,000

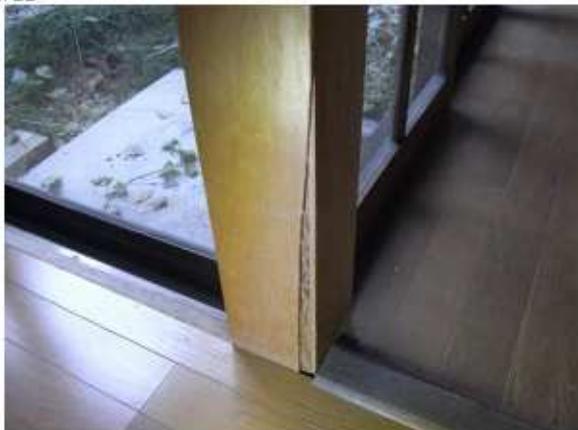
No. 22

壁、柱および梁のうち屋内に面する部分 > 柱の食害

柱に単単貼をされていますが、欠けた部分から蟻害が確認できます。

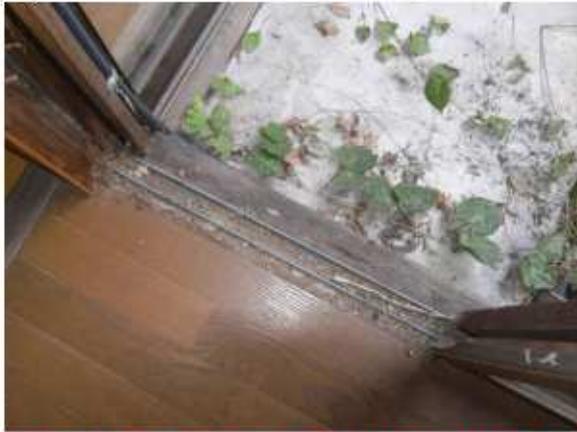
No. 23

開口部 > 室内ドア・引戸等 > 室内ドア・引戸等 > 木製建具枠廻り

中庭部木製掃出し窓。敷居、建具框に食害痕があります。建具の動作不良もあります。

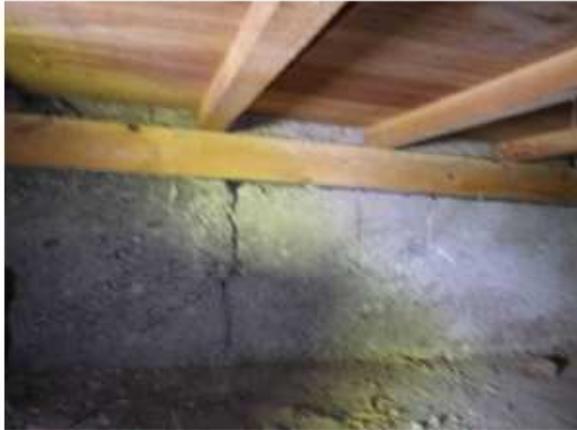
No. 21

基礎および床下面 > 基礎 > 基礎立上り > 著しいひび割れ

立ち上がり基礎の様子です。幅2mm以上のひび割れが発生していました。ひび割れ補修をおすすめします。

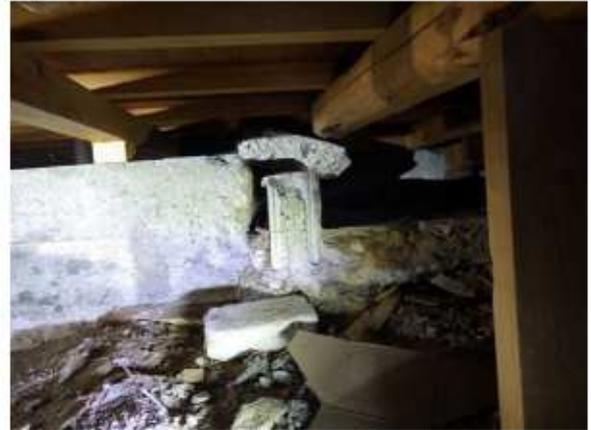
No. 25

基礎および床下面 > 基礎 > 基礎立上り > その他

以前土間の部分の箇所を床に改修した立上りの状況。C B基礎が新設されている。写真では大引の支持がされていません。ゴミの処理がされていません。

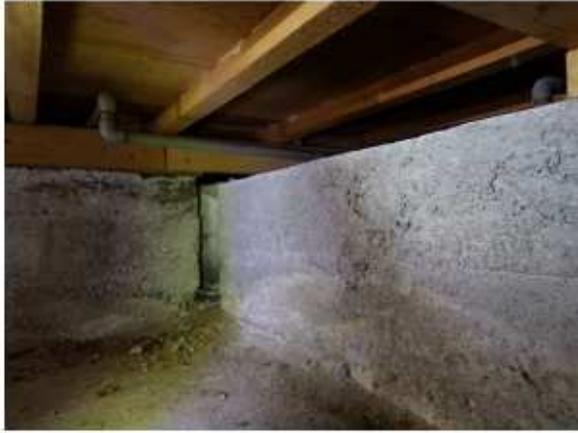
No. 26

基礎および床下面 > 基礎 > 基礎立上り > その他

基礎立上りの状況。コンクリートのジャンカが目立ちます。あまり状態のいいコンクリートではありません。

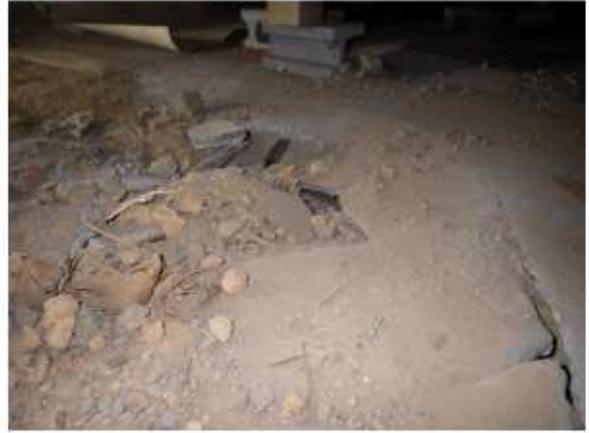
No. 27

基礎および床下面 > 床下面 > 防湿コンクリート > 著しいひび割れ

防湿コンクリートに著しいひび割れが確認されました。防湿コンクリートですので構造的には大きな影響は少ないと考えられますが、このまま放置すると地中の湿気が上がってくる可能性があります。リフォーム等される際は補修を行う事をおすすめします。

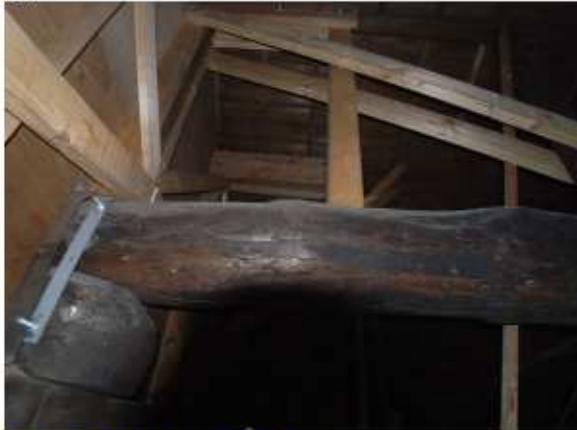
No. 28

小屋裏 > 梁、小屋組および野地板等

洋室物入点検口から目視の範囲で行いました。小屋束、雲筋交い等の補強がされています。

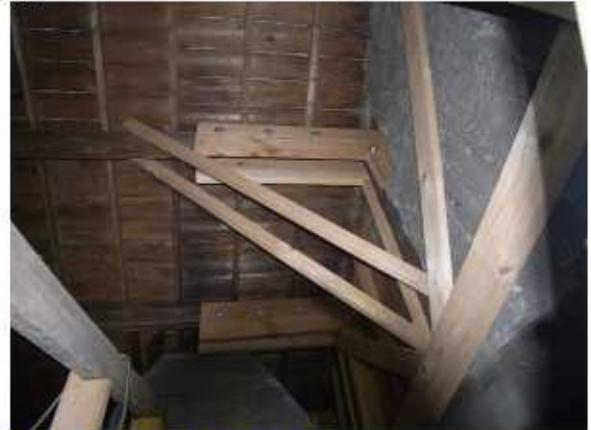
No. 29

小屋裏 > 梁、小屋組および野地板等

洋室物入点検口から目視の範囲で行いました。小屋束、雲筋交い等の補強がされています。
